**Projektdaten**

**Projektbeschreibung**

Die denkmalgeschützte Grundschule an der Haimhauserstraße 23 liegt im Herzen von Alt-Schwabing. Das historisierende Jugendstilgebäude wurde 1897/98 von Theodor Fischer errichtet.

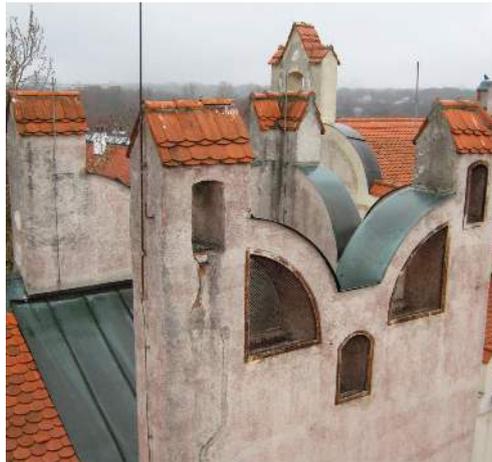
Der Treppenturm im Westen wies große Risse und Schadstellen auf.

Turm im Westflügel Bestand 2013 - ISP-Scholz

Auf dieser Grundlage wurde in Abstimmung mit dem Prüfenieur ein Sanierungskonzept erarbeitet. Dies beinhaltete einen Teilabrtrag und Wiederaufbau mit den historischen Vollziegeln inkl. Edelstahl-Bewehrung in den Mörtelfugen, die Verpressung einzelner Risse mit Zementsuspension sowie einen stabilisierenden Betonkern innerhalb der alten Lüftungsschächte.

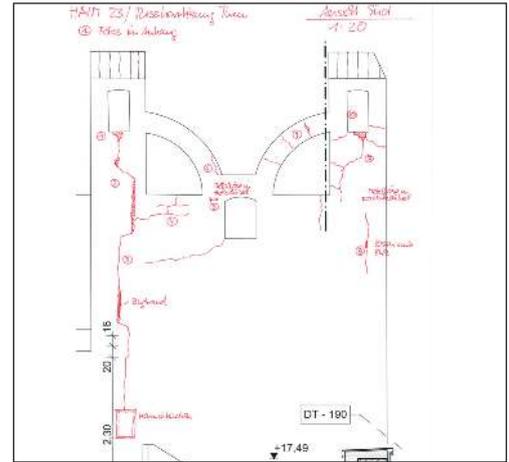
Im Zuge der Planungen wurden die Risse detailliert erfasst und dokumentiert.

Schadenskartierung - ISP-Scholz

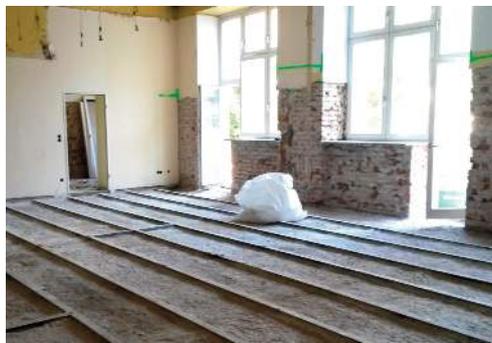
Die Tragfähigkeit der Bestandsdecken war aufgrund der heute anzusetzenden Verkehrslasten in einigen Bereichen nicht mehr gegeben.

Stahlträgerdecke ohne Kiesschüttung und Estrich - ISP-Scholz

Die statische Ertüchtigung erfolgte durch Teilabrtrag des Deckenaufbaus und Ersatz durch einen leichteren Aufbau z.B. durch Leichtbeton oder zementgebundenes Blähglas.

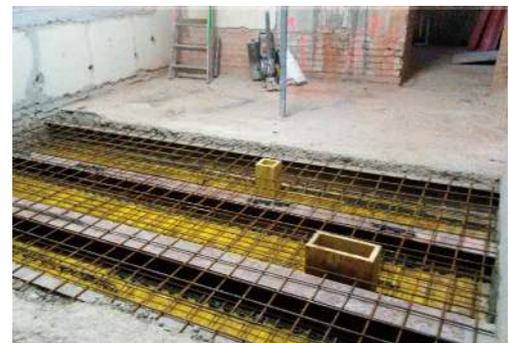
Verstärkung Stahlträgerdecke - ISP-Scholz

In manchen Bereichen mussten alte Deckenfelder durch neue, bewehrte, Leichtbetonfelder ersetzt werden. Zur Auflagerung des neuen Deckenfeldes wurden Auflagertaschen im Mauerwerk angeordnet.

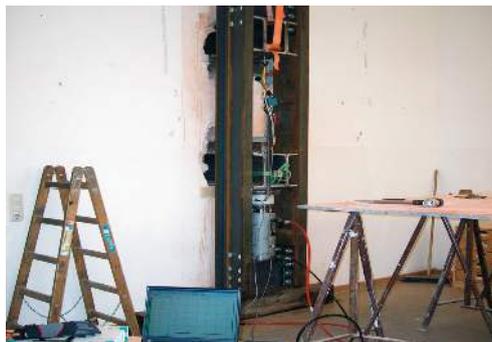
Das Mauerwerk im altbayerischen Steinformat ist zwischen 45 cm und 90 cm stark. Der verbaute Kalkmörtel verliert mit der Zeit seine Festigkeit.

Mit Hilfe einer eigens hierfür entworfenen Prüfvorrichtung konnte vor Ort die Festigkeit des Mauerwerks bestimmt werden. Die statische Auslastung einzelner Wandscheiben lag im Bestand bei bis zu 200%.

Mauerwerksprüfung - ISP-Scholz

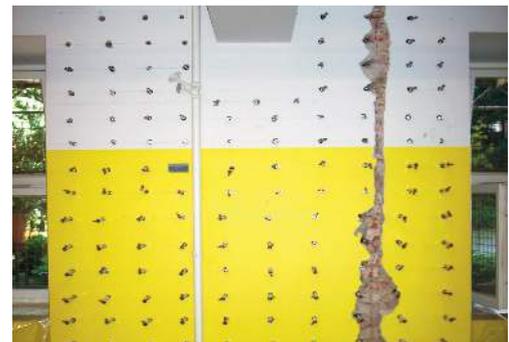
Mauerwerksinjektion - ISP-Scholz

Durch die großflächige Injektion von Zementsuspension konnten die Mauerwerkswände soweit ertüchtigt werden, dass die statischen Nachweise eingehalten bzw. Lastreserven gewonnen werden konnten.

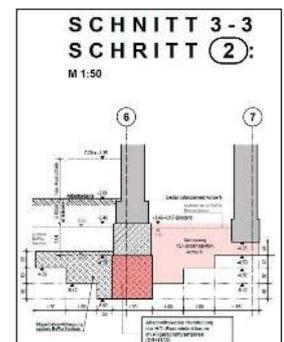
Detail Ausführungsplan Unterfangung - ISP-Scholz

Für den Anbau und die Maßnahmen im Innenhof mussten die Bestandsfundamente unterfangen werden. Neben der klassischen Unterfangung wurden NDI- sowie HDI-Bodeninjektionen im Pilgerschrittverfahren nach DIN 4123 durchgeführt.

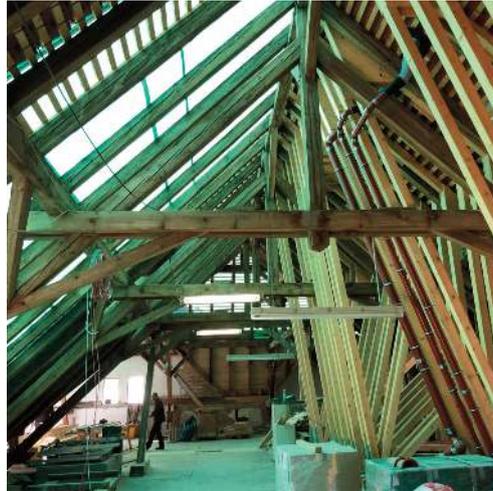
Für das Folienkissendach über dem Innenhof mussten die historischen Dachstühle für die veränderten Schneelasten unterstützt werden.

Abfangrahmen - ISP-Scholz

Hier wurden Abfangrahmen konstruiert, die die zusätzlichen Schneelasten von der historischen Konstruktion abhalten. Neben diesen Maßnahmen wurde der gesamte historische Dachstuhl saniert.

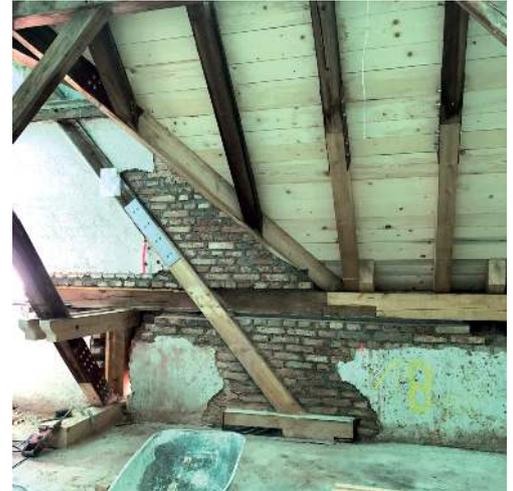
Dachstuhl saniert - ISP-Scholz
